## Basisgegevens

Naam: Maurickplein 1  
Adres: Maurickplein 1  
Postcode: 5261 BV  
Plaats: Vught  
Buurt: Centrum  
Gemeente: Vught  
Kadastraal: Gemeente Vught, K 342  
Bouwjaar: 1909  
Verbouwingen: 1968;  
Architect: Onbekend

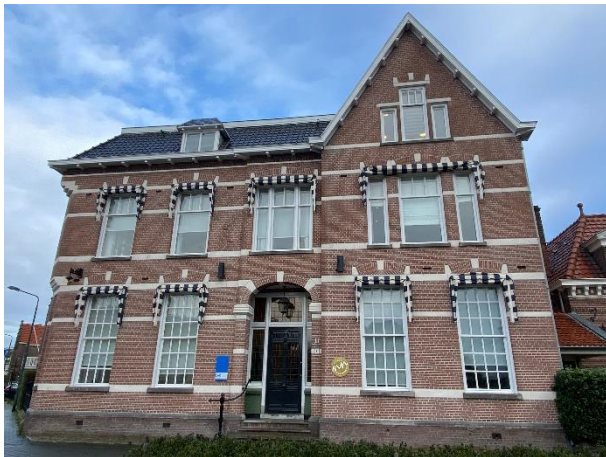
*Vorgevel.*

De voorgevel heeft aan de linkerkzijde een afgeschuinde hoek, op de verdieping tevens uitkragend, die zowel op de begane grond, als op de verdieping wordt afgesloten door een geprofileerde natuurstenen sluitsteen. De schuine hoek bevat op de begane grond een houten venster met later aangebracht 12-ruits raam.

Verder is de gevel verdeeld in een lijstgevel met licht uitspringende vensteras ter hoogte van de entree en een uitspringende topgevel rechts daarvan. De eerste twee vensterassen van de lijstgevel bestaan op de begane grond uit twee houten vensters met later aangebrachte 24-ruits ramen. Op de verdieping bevatten deze vensterassen een houten venster met een enkelruits raam onder een drieruits bovenlicht. De driedeling in de bovenlichten dateert uit de bouwtijd. De uitspringende vensteras met de entree is voorzien van een gemetselde trap van drie treden met hardstenen treden en aan één zijde voorzien van een smeedijzeren baluster met leuning. De entreepartij ligt verdiept in de gevel. De opening bevindt zich onder een segmentboog met natuurstenen aanzet- en sluitstenen en gemetselde pilasters met gestileerde natuurstenen kapitelen.

Boven de entree bevindt zich een venster met driedeling, bestaande uit twee smalle zijlichten en een centraal raam met twee keer de breedte van een zijlicht. De zijlichten hebben een enkelruits bovenlicht, het middelste raam heeft een tweeruits bovenlicht. De topgevel die het rechterdeel van de voorgevel beslaat, bevat op de begane grond twee houten vensters met later aangebrachte 24-ruits ramen. Op de verdieping bevat de gevel drie vensters: twee smalle vensters met enkelruits ramen enkelruits bovenlicht en daartussen een breder venster met enkelruits raam en drieruits bovenlicht. In de geveltop zet de driedeling zich voort. Hier betreft het een getrapte opzet met centraal een hoger, enkelruits venster met drieruits bovenlicht met aan weerszijden een smal enkelruits venster. De drie vensters delen één hardstenen lekdorpel. De smalle vensters bevinden zich onder een natuurstenen latei. Het middelste venster onder latei en segmentboog. Met uitzondering van de vensters in de geveltop en in de afgeschuinde linkerhoek, zijn alle vensters in de voorgevel voorzien van een markies. In het dakvlak bevindt zich een houten dakkapel onder afgeknot schilddak. Het dak en de wangen zijn met leien in Maasdekking afgewerkt.

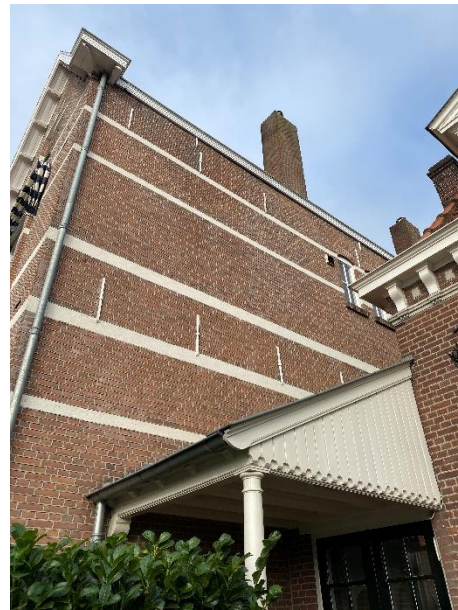
*Rechterzijgevel.*

De rechterzijgevel is door belendende bebouwing goeddeels aan het zicht onttrokken. De gevel is vrijwel volledig blind, op twee kleine vensters met vierruits ramen na. De vensters bevinden zich onder een segmentboog, bestaande uit een dubbele rollaag. Deze vensters dateren waarschijnlijk uit de bouwtijd. Verder bestaat de gevel op schoon metselwerk met natuurstenen speklagen. De gevel bevat een groot aantal smeedijzeren staafankers die de gevel met de achterliggende constructie verankeren. Door het dakvlak steekt een hoog opgaande gemetselde schoorsteen.

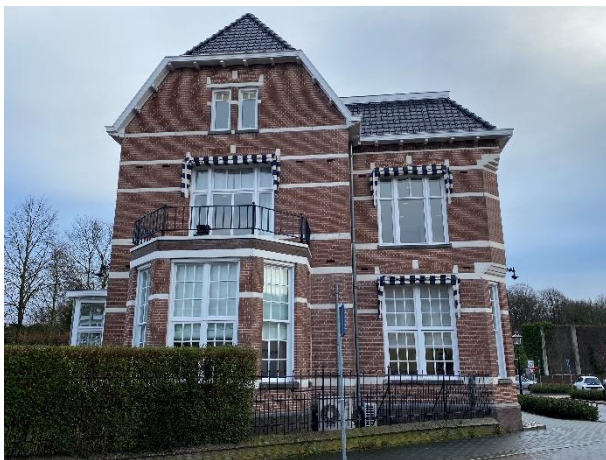
*Linkerzijgevel.*

De linkerzijgevel bestaat uit twee delen, een topgevel met wolfseind aan de linkerkzijde en een terugliggende lijstgevel rechts daarvan.

De topgevel is op de begane grond uitgebouwd met een vijfzijdige erker. De buitenste zijden van de erker bevatten een houten venster met 12-ruits raam. De daaropvolgende zijden bevatten een houten venster met 18-ruits raam en de rechte zijde bevat een houten kruiskozijn met vier 9-ruits ramen. Boven de erker is een balkon met een sobere smeedijzeren balustrade. Deze is later aangebracht ter vervanging van een vermoedelijk gemetselde of natuurstenen balustrade, zoals op oude foto's nog deels zichtbaar is. De huidige balustrade is vermoedelijk te dateren in de jaren '50 of '60 van de vorige eeuw. Het balkon is toegankelijk via een grote, houten pui met een verdeling van twee zijlichten met bovenlicht en centraal dubbele houten glasdeuren met drieruits bovenlicht. De

pui is voorzien van een markies. In de geveltop bevinden zich twee houten vensters met enkelruits raam en tweeruits bovenlicht onder gedeelde latei en segmentboog.

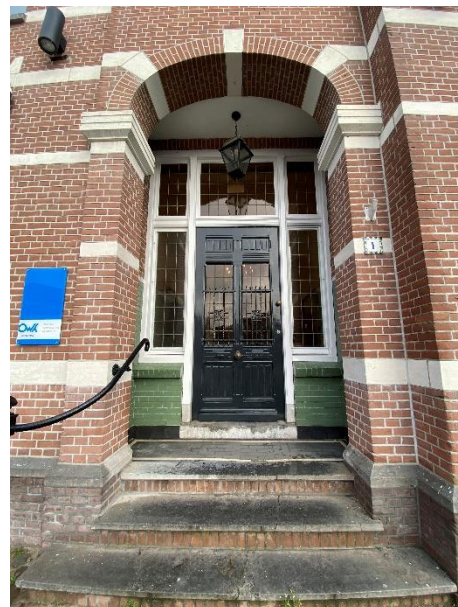
*Entreeportaal.*

Het portaal heeft een vloer van zwarte tegels met een witte border. De gevels in het portaal zijn afgewerkt met een zwarte plint en een 'lambriserings' van groene, geglazuurde bakstenen, afgesloten door een lijst van witte geglazuurde steen. De deurpartij bestaat uit een zogenaamd 'melkmeisje'. De voordeur betreft een houten, rijk gedecoreerde paneeldeur met twee glas-in-lood ramen voorzien van diefijzers. De deur bevindt zich in een houten kozijn met profileringen en kapellen, hardstenen neuten en hardstenen dorpel. Aan weerszijden van de deur een zijlicht met glas-in-loodraam, voorzien van lekdorpen in groene geglazuurde baksteen. De gehele pui is voorzien van een bovenlicht met dezelfde driedeling en is bezet met glas-in-loodramen. Het plafond van het portaal is wit gestuukt en is voorzien van een lantaarn.

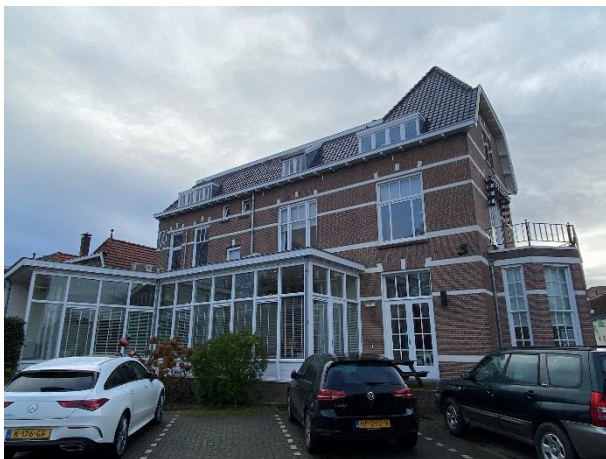
*Achtergevel.*

Ter hoogte van de begane grond is de oorspronkelijke achtergevel vrijwel geheel aan het zicht onttrokken door de uitbreiding van de praktijkruimte in 1990. Alleen de meest rechter vensteras is nog zichtbaar en bevat een houten pui met vernieuwde dubbele deuren met elk een verdeling in 8 ruiten. De pui heeft een vierruits bovenlicht en bevindt zich onder anderhalfsteens strek met natuurstenen aanzet- en sluitstenen. Het terrein aan de achterzijde is waarschijnlijk later verhoogd, waardoor de op de blauwdruk getekende trap is verdwenen.

Op de verdieping bevat de gevel nog de oorspronkelijke gevelopeningen. Van links naar rechts betreft het een houten venster met enkelruits raam en enkelruits bovenlicht, een houten venster met enkelruits raam en drieruits bovenlicht, vervolgens een vermoedelijk enkelruits raam met enkelruits bovenlicht met daarboven twee kleine vensters met enkelruits valramen. Rechts daarvan bevindt zich een houten venster met driedeling in twee zijlichten en centraal raam. De enkelruitse zijlichten hebben een enkelruits bovenlicht. Het centrale enkelruits raam heeft een tweeruits bovenlicht. In de meest rechter vensteras is dateert het huidige venster op de verdieping waarschijnlijk van na de bouwtijd en bevat een driedeling met zijlichten en centraal raam en een vierruits bovenlicht. De vensters in de achtergevel zijn uitgevoerd met bakstenen lekdorpels. De twee kleine valramen bevinden zich onder een rollaag. De andere vensters bevinden zich onder segmentboog met natuurstenen aanzet- en sluitstenen en siermetselwerk in de boogvelden.

In het dakvlak bevinden zich drie dakkapellen. De middelste dakkapel heeft een aangekapt lessenaarsdak met gesmoorde Tuille du Nord pannen en bevat twee gekoppelde vensters met elk dubbele, naar binnen draaiende ramen. De andere twee dakkapellen bestaan elk uit vier vensters en hebben een plat dak. De vensters in de linker dakkapel bevatten eveneens dubbele draairamen. De rechter dakkapel bevat enkelruits ramen.

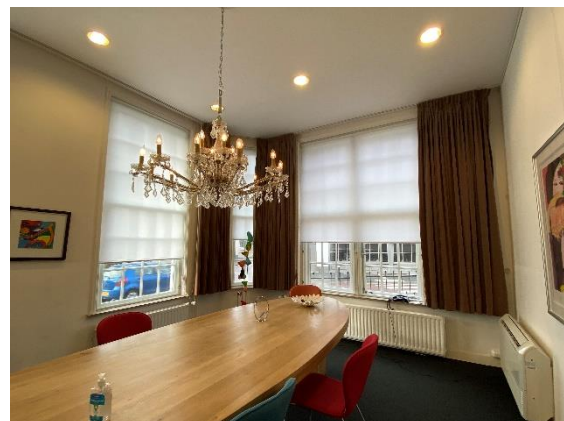
Het huidige interieur wordt hoofdzakelijk gekenmerkt door de functionele wijzigingen die voor de huidige kantoorfunctie zijn aangebracht. Het gaat dan om zaken zoals verlaagde (systeem)plafonds, nieuwe wand- en vloerafwerkingen. Achter deze moderne afwerkingen gaan waarschijnlijk nog meerdere oudere afwerkingen schuil. Te denken valt aan vloeren en monumentale stucplafonds. Daarnaast is nog een groot deel van de oorspronkelijke indeling van de plattegrond intact. Alleen aan de rechterzijde zijn meerdere wijzigingen aangebracht ten behoeve van de dokterspraktijk. Bij een eventuele verbouwing zal een bouwhistorisch onderzoek meer inzicht moeten verschaffen in de interieurwaarden.

*Interieur van de voorkamer geeft een indruk van de hele interieurafwerking.*
